ADRES	Tongerseweg 348
GEGEVENS	Oorspronkelijke functie: boerderij Huidige functie: woonhuis/horeca
STATUS	Dominant
FOTO'S

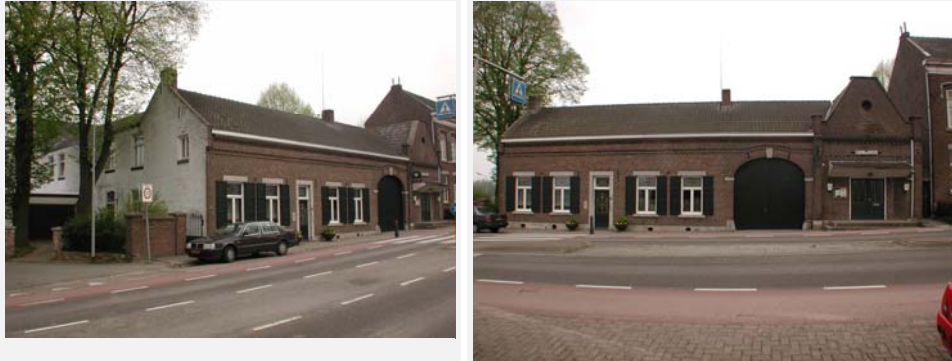
OMSCHRIJVING	<p>Inleiding Boerderij gelegen binnen de bebouwde kom en buiten het beschermd stadsgezicht van Maastricht.</p> <p>Beschrijving Vrijstaand pand, opgebouwd uit een bouwlaag onder een zadeldak dat gedekt is met grijze muldenpannen. Aan het dak bevindt zich een bakgoot met een houten gootlijst die in een witte kleur geschilderd is. Linkerdeel van het pand is woongedeelte en het rechterdeel een harmoniezaal die eindigt in een topgevel. De voorgevel heeft vier vensterassen. De vensteropeningen hebben een rechthoekige vorm en de houten kozijnen zijn gevuld met T-ramen. De vensters hebben hardstenen dorpels en lateien. De deuropening van het woonhuis bevindt zich in het links van het pand en deze bevat een rechthoekige houten deur met bovenlicht. De deur heeft een hardstenen omlijsting. Rechts van het pand bevindt zich een houten rondboog poort met hardstenen sluitstenen. Geheel rechts van het pand bevindt zich de ingang van de harmoniezaal, deze heeft een rechthoekige houten deur met in de topgevel een houten rondboogvenstertje. Boven de vernieuwde deur van de harmoniezaal is een luifel aangebracht die gedekt is met pannen. De voorgevel is opgemetseld met bakstenen in kruisverband en heeft een hardstenen plint. Geveldecoratie met siermetselwerk doorlopend vanuit het woongedeelte en smeedijzeren muurankers.</p>

WAARDERING	De boerderij wordt als dominant gewaardeerd vanwege de architectuur-historische en stedenbouwkundige waarde. De architectuurhistorische waarde wordt bepaald door de vorm en detaillering, waaronder siermetselwerk, die kenmerkend is voor de boerderijarchitectuur uit het begin van de twintigste eeuw. De stedenbouwkundige waarde komt tot uiting in de ligging aan een uitvalsweg en de ligging op de hoek van de Tongerseweg-Hermesweg.
RICHTLIJNEN	<p>Algemeen:</p> <ul style="list-style-type: none"> • Voor de algemene richtlijnen voor dominante en kenmerkende bouwwerken, alsmede de waardevolle cultuurhistorische elementen, zie paragraaf 2.1 van dit rapport. • Voor de algemene richtlijnen voor onderhoud en wijzigingen van waardevolle groenelementen, zie paragraaf 2.2 van dit rapport. • Voor de algemene richtlijnen voor onderhoud en wijzigingen in cultuurhistorische attentiegebieden en beschermde stadsgezichten, zie paragraaf 2.3 van dit rapport.

- Het bijbehorende kavel niet splitsen;
- bij herstellingen aan de dakbedekking gelijksoortige gesmoorde pannen gebruiken;
- wanneer mogelijk de luifel aan de rechterzijde en de reclame-uitingen verwijderen.
